## 勞工站立鋁梯頂端油漆牆面致死災害

核備文號：1131603826

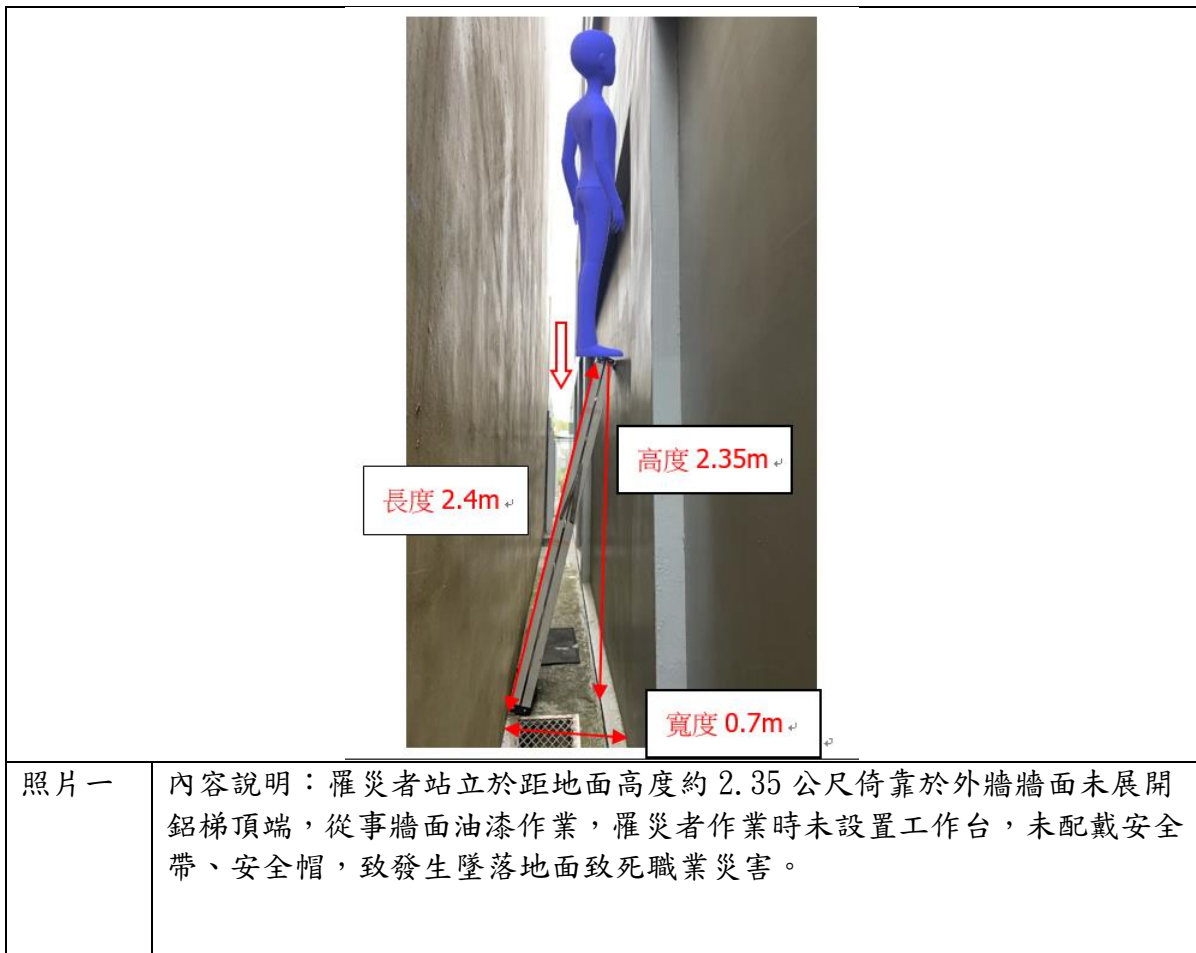
113年1月12日14時50分許罹災者站立於距地面高度約2.35公尺未展開鋁梯頂端，從事建築物外牆牆面油漆臨時作業，而未設置工作台及未配戴安全帶、安全帽從事牆面油漆作業，致發生墜落地面受傷，後由救護車送往醫院急救治療，於113年1月13日14時8分不治死亡。

(一)直接原因：站立於距地面高度約2.35公尺鋁梯頂端，從事牆面油漆作業時自鋁梯頂端墜落地面，造成創傷性顱內出血死亡。

1. 對於在高度2公尺以上之處所進行作業，勞工有墜落之虞者，未以架設施工架或其他方法設置工作台。
2. 對於在高度2公尺以上之高處作業，勞工有墜落之虞者，未使勞工確實使用安全帶、安全帽。
3. 未禁止勞工站立於鋁梯頂端作業。

(一) 雇主對於在高度2公尺以上之處所進行作業，勞工有墜落之虞者，應以架設施工架或其他方法設置工作台。…。(職業安全衛生設施規則第225條第1項暨職業安全衛生法第6條第1項)

(二) 雇主對於在高度2公尺以上之高處作業，勞工有墜落之虞者，應使勞工確實使用安全帶、安全帽及其他必要之防護具。…。(職業安全衛生設施規則第281條第1項暨職業安全衛生法第6條第1項)

(三) 雇主不得使勞工以合梯當作二工作面之上下設備使用，並應禁止勞工站立於頂板作業。(職業安全衛生設施規則第230條第2項暨職業安全衛生法第6條第1項)
