從清潔作業發生墜落致死災害

一、行業分類：建築物一般清潔服務業(8121)

二、災害類型：墜落(01)

三、媒介物：開口部分(414)

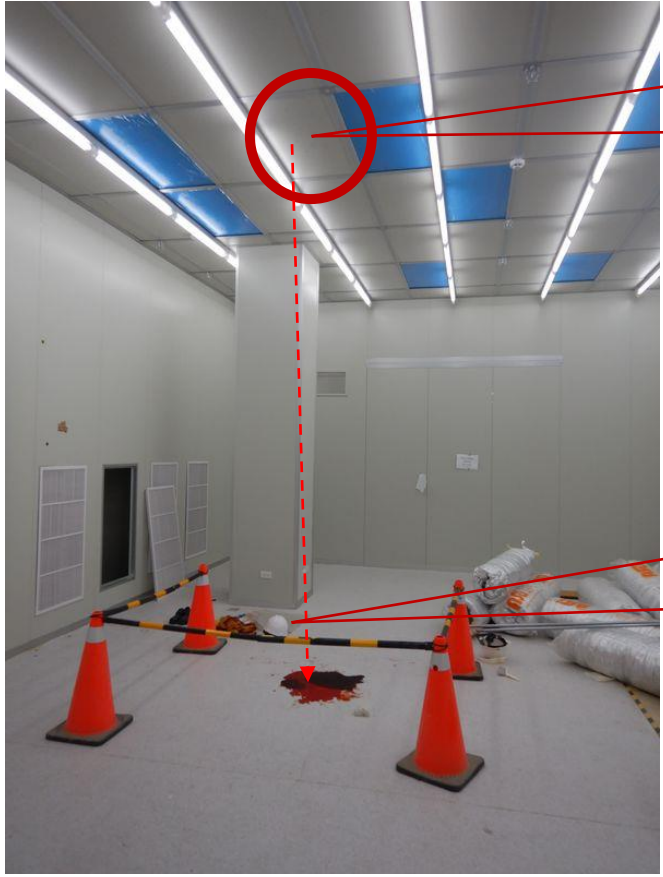
八、現場示意圖或照片：

災害當時該天花板
板打開狀態，罹
災者自高度約
3.9 公尺天花板
開口墜落至地面

罹災者墜落過程
脫落安全帽

照片
罹災者墜落地面位置

(一)直接原因：罹災者自高度約3.9公尺天花板開口部分墜落至地面，造成頭胸部外傷合併顱腦損傷與雙側肋骨骨折，致氣血胸合併顱內出血死亡。

(二)間接原因：高度2公尺以上之天花板開口部分未設護蓋或安全網等防護設備，亦未使勞工將安全帶鉤掛於錨錠處，且未使勞工實佩戴安全帽。

- (四) 雇主對於高度2公尺以上之…、開口部分、…等場所作業，勞工有遭受墜落危險之虞者，應於該處設置護欄、護蓋或安全網等防護設備。雇主設置前項設備有困難，或因作業之需要臨時將護欄、護蓋或安全網等防護設備拆除者，應採取使勞工使用安全帶等防止墜落措施。(營造安全衛生設施標準第19條暨職業安全衛生法第6條第1項)
- (五) 雇主應依規定置職業安全衛生人員。(職業安全衛生管理辦法第3條第1項暨職業安全衛生法第23條第1項)
- (六) 雇主應依其事業單位之規模、性質，訂定職業安全衛生管理計畫，要求各級主管及負責指揮、監督之有關人員執行；勞工人數在30人以下之事業單位，得以安全衛生管理執行紀錄或文件代替職業安全衛生管理計畫。(職業安全衛生管理辦法第12條之1第1項暨職業安全衛生法第23條第1項)
- (七) 雇主應依規定訂定自動檢查計畫，實施自動檢查。(職業安全衛生管理辦法第79條暨職業安全衛生法第23條第1項)
- (八) 雇主應依職業安全衛生法及有關規定會同勞工代表訂定適合其需要之安全衛生工作守則，報經勞動檢查機構備查後，公告實施。(職業安全衛生法第34條第1項)
