從事屋頂翻修作業發生墜落致死災害

核備文號：1130500892

一、行業分類：建物完工裝修工程業(4340)

二、災害類型：墜落、滾落(01)

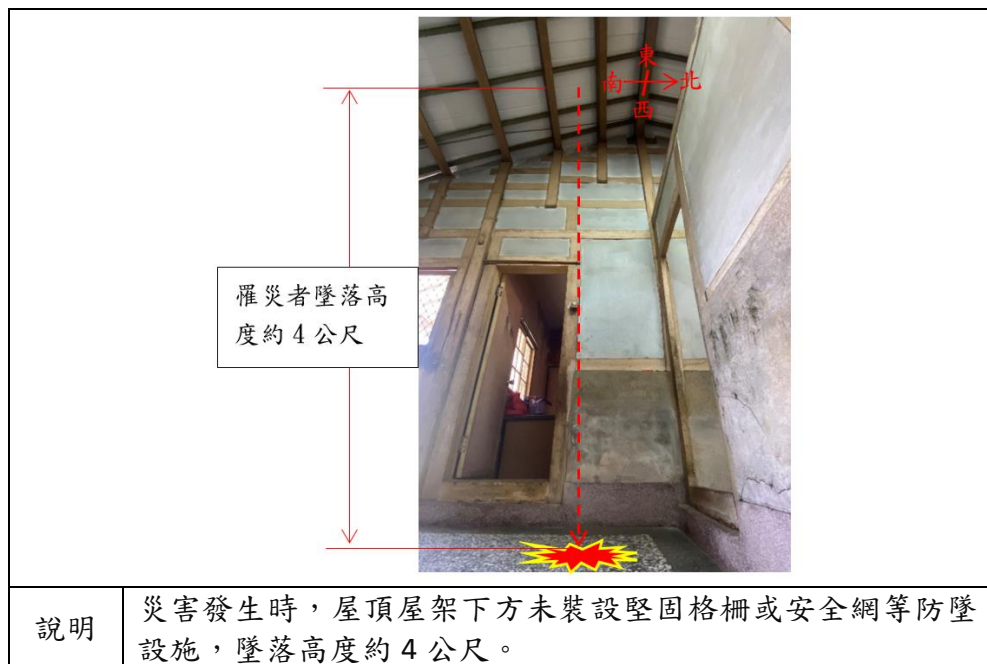
八、現場示意圖或照片：

(一)直接原因：罹災者於易踏穿材料構築之屋頂從事作業，踏穿距地高約4公尺的屋頂木夾板後墜落至地面，傷重死亡。

10、雇主使勞工於屋頂從事作業時，應指派專人督導，並依下列規定辦理：…三、於易踏穿材料構築之屋頂作業時，應先規劃安全通道，於屋架上設置適當強度，且寬度在 30 公分以上之踏板，並於下方適當範圍裝設堅固格柵或安全網等防墜設施。…。(營造安全衛生設施標準第 18 條第 1 項第 3 款暨職業安全衛生法第 6 條第 1 項)
